# TEKNINEN KUNTOARVIO

## Rajavartiolaitos

# Tekninen kuntoarvio

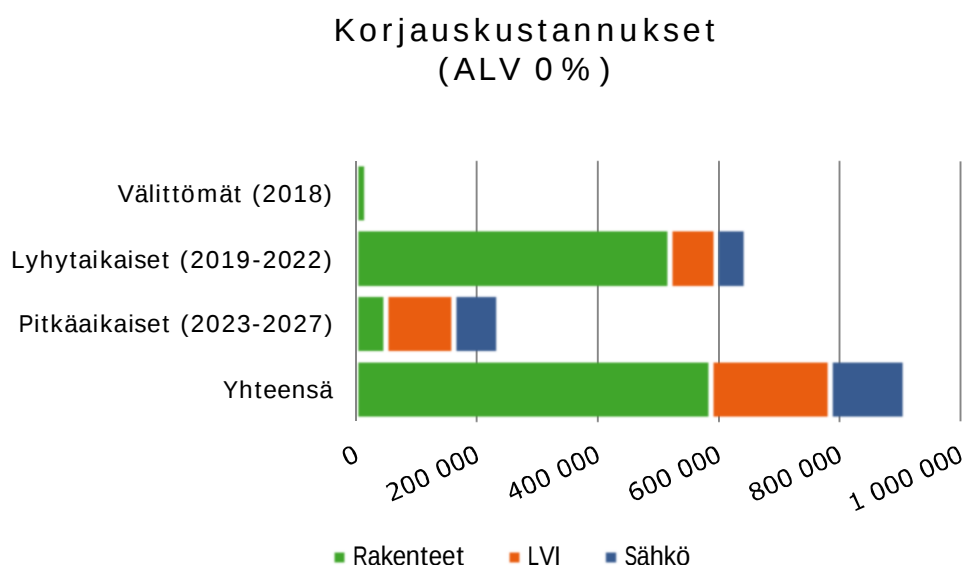
Arvioidut korjauskustannukset (€, ALV 0%, kustannustaso 2018) seuraavalle 10 vuoden jaksolle (2019 - 2028) ovat kuvattuina alla olevissa kaavioissa ja taulukoissa.

- Välittömät korjaustarpeet vuodelle 2019
- Lyhyen aikajänteen korjaustarpeet 2020 – 2023
- Pitkän aikajänteen korjaustarpeet 2024 – 2028
